Revidert 11.02.2013

Dette dokumentet inneholder retningslinjer for banen til Jæren GK på Grødem og vil danne grunnlaget for videre utvikling av banen og med de forandringer som kan/vil komme i fremtiden.

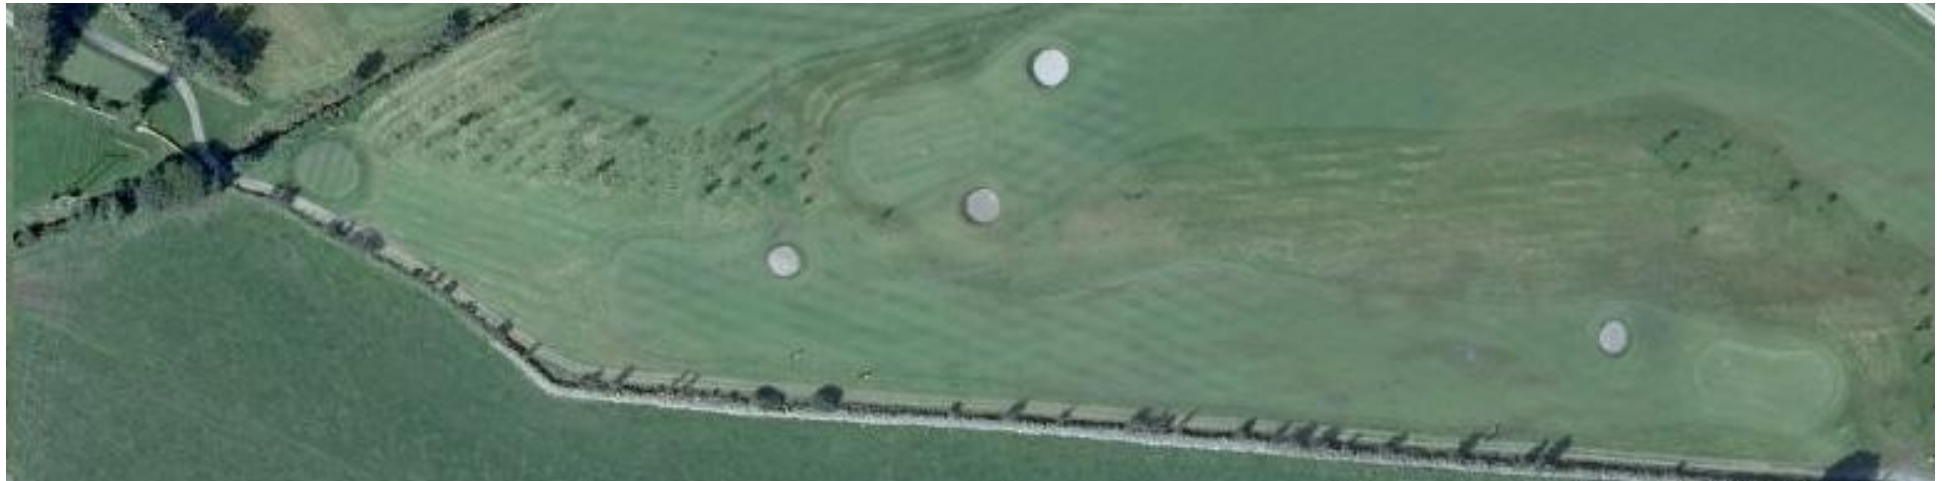
Hull 1 – Par 4

Område	Tilstand	Forbedringer	Nytt	Utbedres år	Kostnad
Vei	Tilstand på vei ned til første tee kan bli bedre.	Planere og kjøre på ny grus.	Bør gjøres årlig		
Info skiltet	Det er satt opp ett skilt med god plass og dette må vi utnytte med info om banen etc.	Det bør inneholde følgende info: <ul style="list-style-type: none"> • Banekart • Slopetabell og hull indeks • Turneringskalender • Info fra Greenkeeper • Info om flagg plassering 	Steinlegge området rundt skiltet. Samle bosspann og ball vasker til oppslagstavla.		
Tee'er	Dårlig drenering av både dame og herre tee.	<ul style="list-style-type: none"> • Lage dreneringsgrøfter for å få vekk overflatevann og "dresse" tee'ene med sand for å få endret struktur på massen. 	Stikking og dressing 3-4 ganger årlig for og få en bedre drenerende overflate	2013	
Fairway	Det er et generelt problem at det er dårlig drenert før første	Lage en kum som vil samle opp det som vil komme fra ny grøft som vil gå	Stikking av området som ligger langs venstreside av fairway for og forsøke og	2013

bunker på venstre side og hele venstre side av fairway.	fra green hull 1 og helt ned til bunker hull 8. Dresse fairway og luften.	gjøre området tørrere		
Greener	Greenene er tilfredstillende og forbedret.	Det vil fortsatt foregå hullstikking av greenene for å få skiftet ut topplaget med mer sandjord.	Dele opp greenene i 3 soner for å få info på score kortet angående flagg plassering. Lage "for" greener	2013	
Bunkere	Noen bunkere har dårlig dreneringsevne.	Sjette dreneringer i alle bunkere.	Fornye eksisterende bunkere ved og skifte ut sanden, og få en ny som er mer drenerede	2013	5000,-
Rough	Klippe roughhøyde så langt ned som mulig	Se om vi kan få gresset "tynnere" slik at det ikke blir så tett som nå.			
Semi Rough	2 klippe bredder				
Drenering	Det er et generelt problem at det er dårlig drenert.		Lage flere nye drenerings grøfter med sluker for å få ledet bort overflate vann. En grøft fra samle kum på hull 8 og mot bunker på venstre side hull 1. Lage en ny drenerings grøft mellom hull 1 og hull 8 i roughen. Ny grøft fra svingen hull 8 som kan samles i en samle kum ved bunker hull 1.

Bekker og vannhinder	Holde området ryddig og kappe ned busker.				
Tre og beplating	Noen av de nyplantete trærne er døde.	Se om vi må skifte ut med nye trær	På sikt må det ses på om det kan bli beplantet (busker etc.) på området rundt tee, dette for å lage et fint første inntrykk av banen.		
Nye Hindringer					
Diverse			Årlig HMS gjennomgang av banekomité	2013

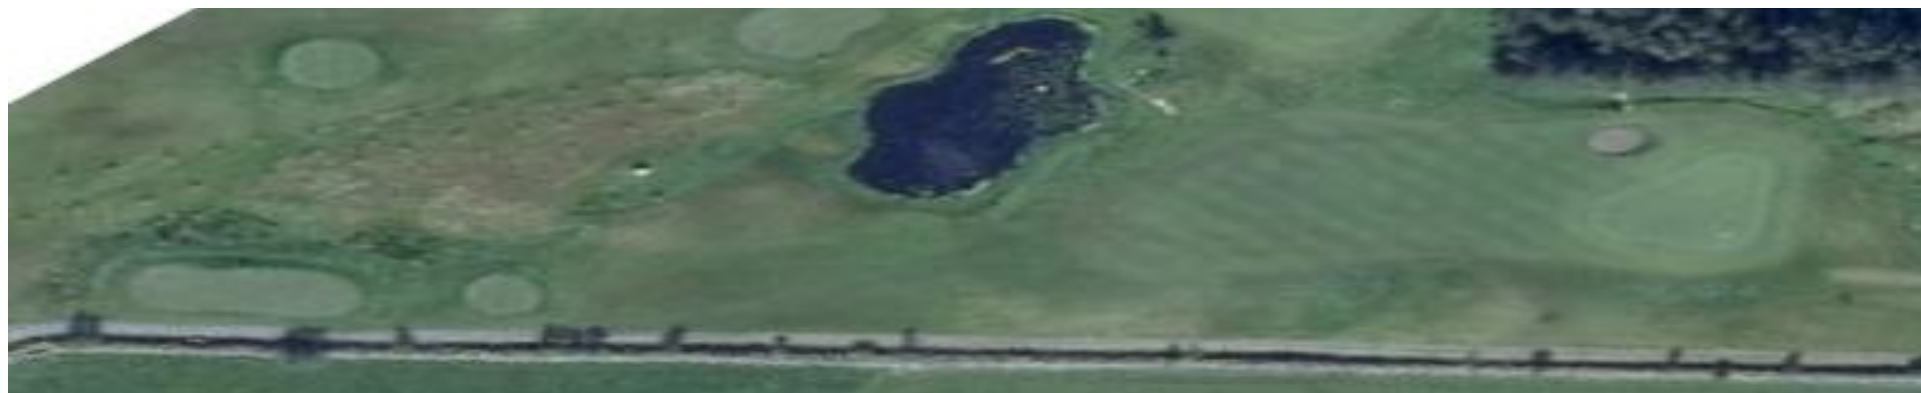
HULL 2 – PAR 3

Område	Tilstand	Forbedringer	Nytt	Utbedres år	Kostnad
Vei	Tilstand på vei kan bli bedre.	Planere og kjøre på ny grus.			
Steingard	Steingarden kan se bedre ut.	Rette opp steingard			
Tee'er	Dårlig drenering av både dame og herre tee.	"dresse" tee'ene med sand for å få endret struktur på massen.	Stikking og dressing av teestedet 3-4 ganger årlig, for bedre drenering Lage til for blå tee.	2013	
Fairway	Det er et generelt problem at det er dårlig drenert og særlig venstre side av fairway.	Dresse fairway og luften.		2013	
Greener	Greenene er tilfredstillende og forbedret.	Det vil fortsatt foregå hullstikking av greenene for å få skiftet ut topplaget med mer sandjord.		2013	
Bunkere	Bunker har dårlig dreneringsevne.	Sjekk drenering i bunker.	Skifte ut sanden i eksisterende bunker, og få en mer drenerende sand på plass	2013	3000,-
Rough	Klippe roughhøyde så langt ned som mulig	Se om vi kan få gresset "tynnere" slik at det ikke blir så tett som nå. Bedre drenering på sør siden av "haugen" og samle dette opp i drenering for fairway. Også jevne ut terrenget i det samme området.

Semi Rough	2 klippe bredder				
Drenering	Det er et generelt problem at det er dårlig drenert.		Lage flere nye drenerings grøfter med sluker for å få ledet bort overflate vann.	2015	
Bekker og vannhinder	Holde området ryddig				
Tre og beplating					
Nye Hindringer					
Diverse			Ny bru bak green venstre side for lettere tilgang til hvit tee.	2013	500,-
Diverse			Årlig HMS gjennomgang av banekomité	2013

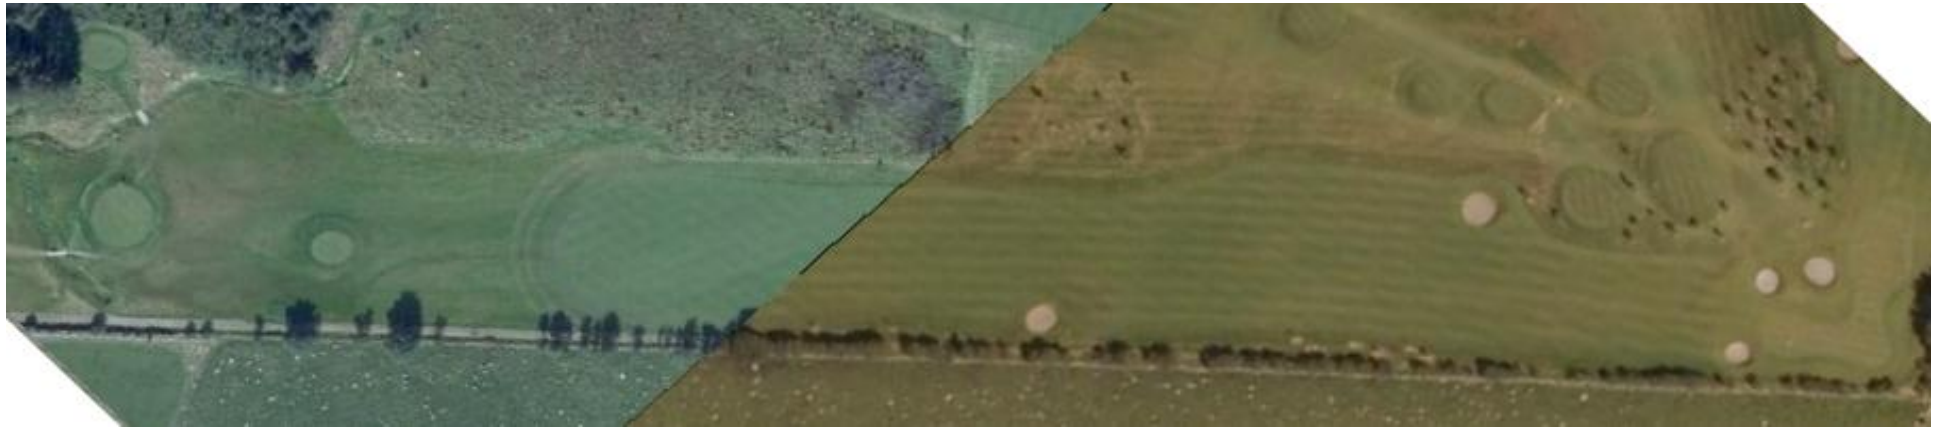
HULL 3 – PAR 5

Område	Tilstand	Forbedringer	Nytt	Utbedres år	Kostnad
Vei	Tilstand på vei kan bli bedre.	Planere og kjøre på ny grus.			
Steingard	Steingarden kan se bedre ut.	Rette opp steingard			
Tee'er	Dårlig drenering av både dame og herre tee.	Lage dreneringsgrøfter for å få vekk overflatevann og "dresse" tee'ene med sand for å få endret struktur på massen.	Hvit teested må utbedres. Forsøker og legge drensrør, og stikker og dresser 3-4 ganger årlig for og få bedre drenering	2013	0,-
Fairway	Det er et generelt problem at det er dårlig drenert.	Dresse fairway og lufte.	Sticking og dressing årlig for og forbedre dreneringsevnen	2013	
Greener	Greenene er tilfredstillende og forbedret.	Det vil fortsatt foregå hullsticking av greenene for å få skiftet ut topplaget med mer sandjord.		2013	
Bunkere	Bunkere har dårlig dreneringsevne.	Sjekke drenering i all bunkere.	Skifte ut sanden i eksisterende bunkere med en mer drenerende sand. Få sjekket opp med andre baner hvordan de gjør det(Stavanger GK)	2013	8000,-

Rough	Klippe roughhøyde så langt ned som mulig	Se om vi kan få gresset "tynnere" slik at det ikke blir så tett som nå.			
Semi Rough	2 klippe bredder				
Drenering	Det er et generelt problem at det er dårlig drenert.	Lage flere nye drenerings grøfter med sluker for å få ledet bort overflate vann.	Stikking og dressing for og forbedre dreneringsevnen		
Bekker og vannhinder	Holde området ryddig				
Tre og beplating					
Nye Hindringer		Vurdere flere nye bunkere på venstre side av fairway i bakken, dette for å samle opp baller fra utslag.			
Diverse			Vurdere "stier" med drenering mellom green 3, Tee 4, green 5 og Tee 6 dette for å få minske slitasjen og forbedre dreneringen.	2013-2014	10000,-
Diverse			Årlig HMS gjennomgang av banekomité	2013

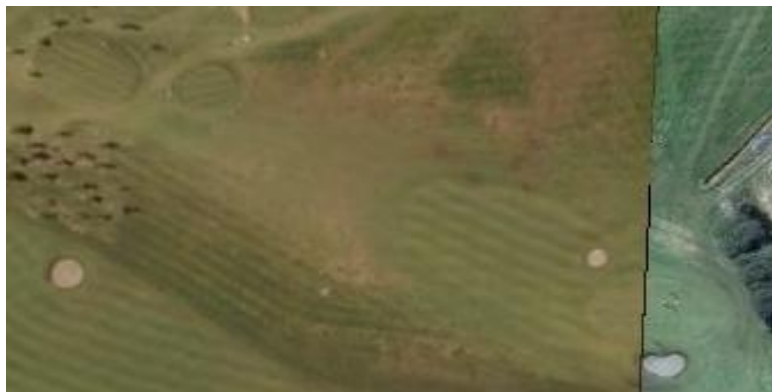
HULL 4 – PAR 3

Område	Tilstand	Forbedringer	NYTT	Utbedres år	Kostnad
Vei					
Steingard					
Tee'er	Dårlig drenering av både dame og herre tee.	"dresse" tee'ene med sand for å få endret struktur på massen.	Stikking og dressing 3-4 ganger årlig	2013	
Fairway	Det er et generelt problem at det er dårlig drenert.	Dresse fairway og luften. På lang sikt må det vurderes utskifting av vekst laget for å få bedre drenert masse.	Stikking og dressing		
Greener	Greenene er tilfredstillende og forbedret.	Det vil fortsatt foregå hullstikking av greenene for å få skiftet ut topplaget med mer sandjord.	Reparere skade på forkant green, skifte ut litt masse	2013	
Bunkere	Bunkere har dårlig dreneringsevne.	Sjekk drenering i all bunkere. Bunker på høyre side er gravet opp og nye drensrør er lagt ned.	Skifte ut sanden i eksisterende bunkere med sand som har bedre dreneringsevne	2013	5000,-
Rough	Klippe roughhøyde så langt ned som mulig	Se om vi kan få gresset "tynnere" slik at det ikke blir så tett som nå.

Semi Rough	2 klippe bredder

Drenering	Det er et generelt problem at det er dårlig drenert.		Stikking og dressing		
Bekker og vannhinder					
Tre og beplating					
Nye Hindringer					
Diverse			Vurdere "stier" med drenering mellom green 3, Tee 4, green 5 og Tee 6 dette for å få minske slitasjen og forbedre dreneringen.		
Diverse			Årlig HMS gjennomgang av banekomité	2013

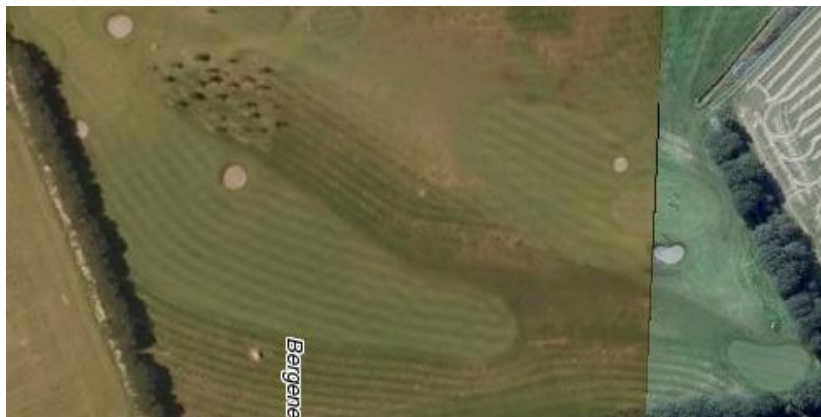
HULL 5 – PAR 4

OMRÅDE	TILSTAND	FORBEDRINGER	NYTT	Utbedres år	Kostnad
Vei					
Steingard					
Tee'er	Dårlig drenering av både dame og herre tee.	"dresse" tee'ene med sand for å få endret struktur på massen.	Stikking og dressing av teestedet 3-4 ganger årlig	2013	
Fairway	Det er ett problem at det er dårlig drenert i starten på høyre side av fairway.	Dresse fairway og lufte. På lang sikt må det vurderes utskifting av vekst laget for å få bedre drenert masse.	Stikking og dressing for og få en mer drenerende overflate	2013	
Greener	Greenene er tilfredstillende og forbedret.	Det vil fortsatt foregå hullstikking av greenene for å få skiftet ut topplaget med mer sandjord.	Stikking og drssing	2013	
Bunkere	Bunkere har dårlig dreneringsevne.	Sjette drenering i all bunkere.	Skifte ut sand i bunkerene med en mer drenerende type sand	2013	5000,-
Rough	Klippe roughhøyde så langt ned som mulig	Se om vi kan få gresset "tynnere" slik at det ikke blir så tett som nå.

Semi Rough	2 klippe bredder				
Drenering	Det er et generelt problem at det er dårlig drenert.	Lage flere nye drenerings grøfter med sluker for å få ledet bort overflate vann.	Stikking og dressing		
Bekker og vannhinder					
Tre og beplating					
Nye Hindringer					
Diverse			Vurdere "stier" med drenering mellom green 3, Tee 4, green 5 og Tee 6 dette for å få minske slitasjen og forbedre dreneringen. Vurdere og sette opp ett lite lysthus med toalett.	2013-2015	
Diverse			Årlig HMS gjennomgang av banekomité	2013

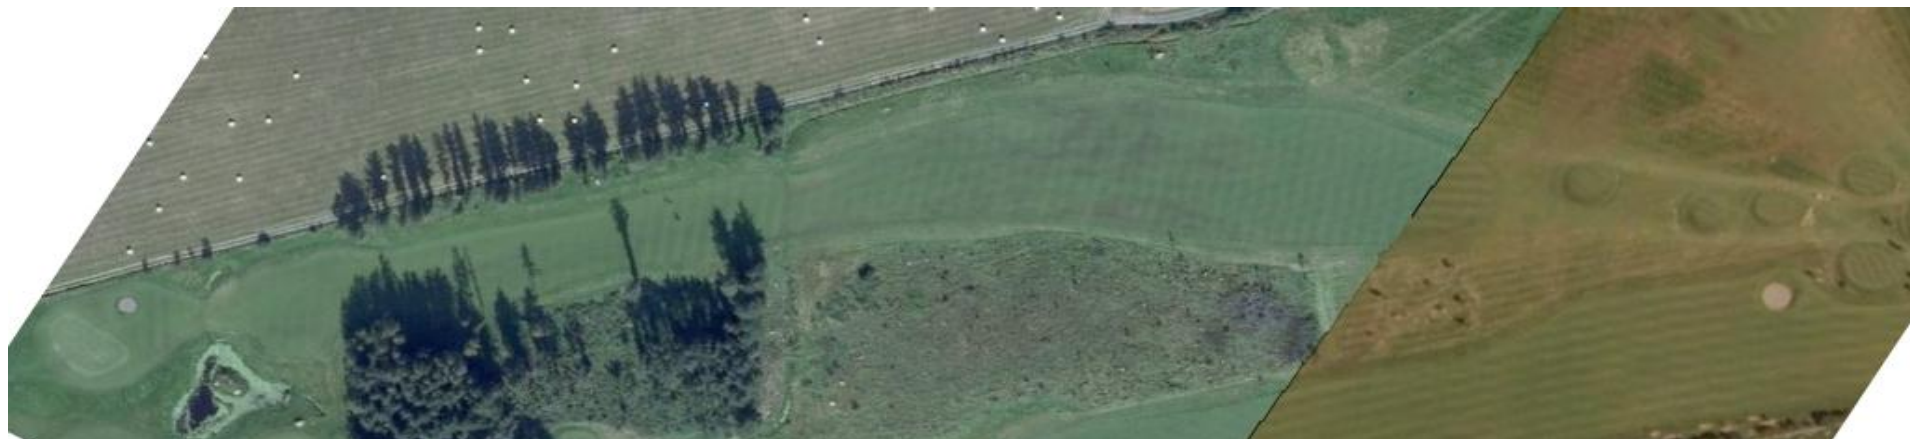
HULL 6 – PAR 5

OMRÅDE	TILSTAND	FORBEDRINGER	NYTT	Utbedres år	Kostnad
Vei					
Steingard					
Tee'er	Dårlig drenering av både dame og herre tee.	"dresse" tee'ene med sand for å få endret struktur på massen.	Stikking og dressing 3-4 ganger årlig	2013	
Fairway	Det er et generelt problem at det er dårlig drenert og høyre side av øvre del, noe på venstre side av øvre del	Lage en ny drenerings grøft som går midt i fairway og side greiner ut, samt en grøft på venstre side av fairway på øvre del. Øvre del samles opp i bekken på høyre side og grøft på venstre side. Området venstre for green må dreneres ut i dammen. Dresse fairway og luftet.	Er en del huller i fairway både på venstre og høyre side i den øvre delen som må utbedres. Bør graves opp og legges i ny og drenerende masse som ikke blir skyllet vekk under torven. Legges drenerør fra hullene og ut i bekken på høyresiden. Legges drenerør fra hullene på venstresiden og ut i terrenget mellom hull 3 og hull 6 Stikking og dressing	2013	10000,-

Greener	Greenene er tilfredstillende og forbedret.	Det vil fortsatt foregå hullstikking av greenene for å få skiftet ut topplaget med mer sandjord.	Årlig	2013

Lage en drenerings grøft i forkant av green og ut i samme drenering som for fairway.			
Bunkere	Bunkere har dårlig dreneringsevne.	Sjekke drenering i all bunkere.	Nye bunkerene er ikke så galne enda! Bunker ved greenen må sanden skiftes ut med en mer drenerende sand	2013	3000,-
Rough	Klippe roughhøyde så langt ned som mulig	Se om vi kan få gresset "tynnere" slik at det ikke blir så tett som nå.			
Semi Rough	2 klippe bredder				
Drenering	Det er et generelt problem at det er dårlig drenert.	Lage flere nye drenerings grøfter med sluker for å få ledet bort overflate vann.	Drenere vekk «vanndammen» som er til venstre for greenen		
Bekker og vannhinder	Holde området ryddig				
Tre og beplating	Noen av trærne er døde.	Se om vi må skifte ut med nye trær. Rydde opp i skogen			
Nye Hindringer			På sikt kan vi vurdere å lage 2 til bunkere på venstre siden av fairway øvre del		
Diverse			Vurdere "stier" med drenering mellom green 3, Tee 4, green 5 og Tee 6 dette for å få minske slitasjen og forbedre dreneringen.

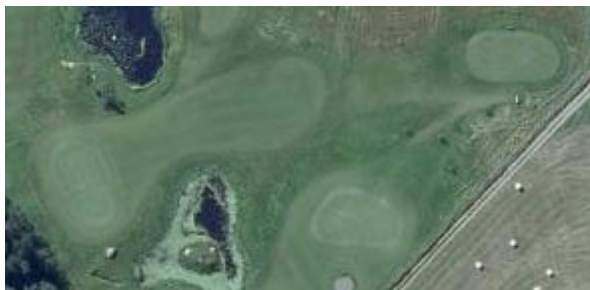
HULL 7 – PAR 3

Område	Tilstand	Forbedringer	Nytt	Utbedres år	Kostnad
Vei	NA				
Steingard	NA				
Tee'er	Dårlig drenering av både dame og herre tee.	"dresse" tee'ene med sand for å få endret struktur på massen.	Stikking og dressing 3-4 ganger årlig	2013	
Fairway	Det er et generelt problem at det er dårlig drenert.	Dresse fairway og luften.			
Greener	Greenene er tilfredstillende og forbedret. Denne greenen er den som er mest "plaget" med at den ligger i skyggen og fryser først.	Det vil fortsatt foregå hullstikking av greenene for å få skiftet ut topplaget med mer sandjord.	Årlig!	2013	
Bunkere	NA				
Rough	Klippe roughhøyde så langt ned som mulig	Se om vi kan få gresset "tynnere" slik at det ikke blir så tett som nå. Gjøre ferdig åpen grøft som er på høyre side av dame tee.			
Semi Rough	2 klippe bredder				
Drenering	Det er et generelt problem at det er dårlig drenert.

Bekker og vannhinder	<p>Holde området ryddig.</p> <p>Problemer at vannet "gror" igjen, når det er liten sirkulasjon.</p>		<p>Montere pumpe slik at vi kan få sirkulasjon i vannet når det lite nedbør.</p>		
Tre og beplating		<p>Rydde i skogen bak greenen på hull 7.</p>	<p>På sikt må det ses på om det kan bli beplantet (busker etc.) i området på høyre side av tee.</p>		
Nye Hindringer					
Diverse					
Diverse			<p>Årlig HMS gjennomgang av banekomité</p>	2013

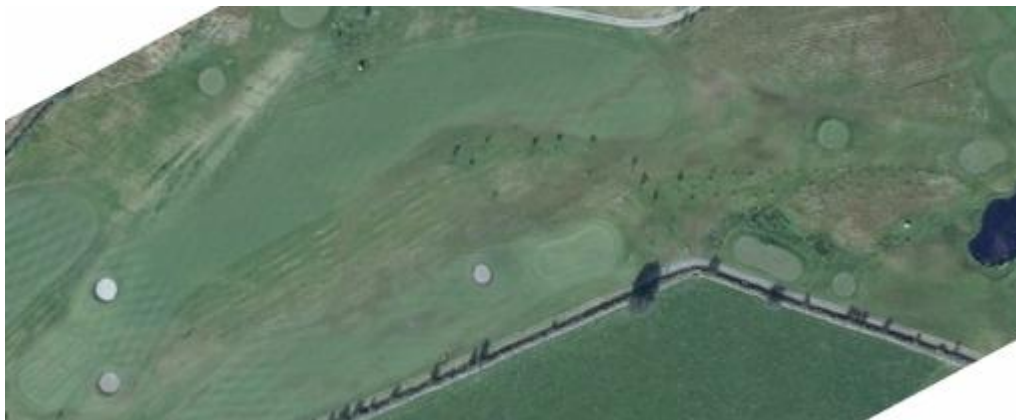
HULL 8 – PAR 4

OMRÅDE	TILSTAND	FORBEDRINGER	NYTT	Utbedres år	Kostnad
Vei					
Steingard					
Tee'er	Dårlig drenering av både dame og herre tee.	"dresse" tee'ene med sand for å få endret struktur på massen.	Stikking og dressing 3-4 ganger årlig	2013	
Fairway	Det er et generelt problem at det er dårlig drenert og særlig den første delen fairway og siste del mot greenen.	Dresse fairway og luften. På lang sikt må det vurderes utskifting av vekst laget for å få bedre drenert masse.	Stikking og dressing	2013	
Greener	Greenen ligger lavt og har problemer med å få bort overflate vannet.	Det vil fortsatt foregå hullstikking av greenene for å få skiftet ut topplaget med mer sandjord. På lengre sikt bør vi vurdere og lage en ny green som ligger høyere en fairway slik at vannet kan renne "av".	Stikking og dressing årlig	2013	
Bunkere	Bunkere har dårlig dreneringsevne.	Sjette drenering i all bunkere.	Skifte ut eksisterende sand med en mer	2013	5000,-

drenerende sand		
Rough	Klippe roughhøyde så langt ned som mulig	Se om vi kan få gresset "tynnere" slik at det ikke blir så tett som nå.			
Semi Rough	2 klippe bredder				
Drenering	Det er et generelt problem at det er dårlig drenert.	Lage en ny drenerings grøft mellom hull 1 og hull 8 i roughen. Ny grøft fra svingen hull 8 som kan samles i en samle kum ved bunker hull 1.	Stikking og dressing		
Bekker og vannhinder					
Tre og beplating		Se om vi må skifte ut med nye trær. Kappe trær ca. på midten, de som står på venstre side av tee 8			
Nye Hindringer			Vurdere flere nye bunkere på høyre side før steinen.		
Diverse			Årlig HMS gjennomgang av banekomité	2013

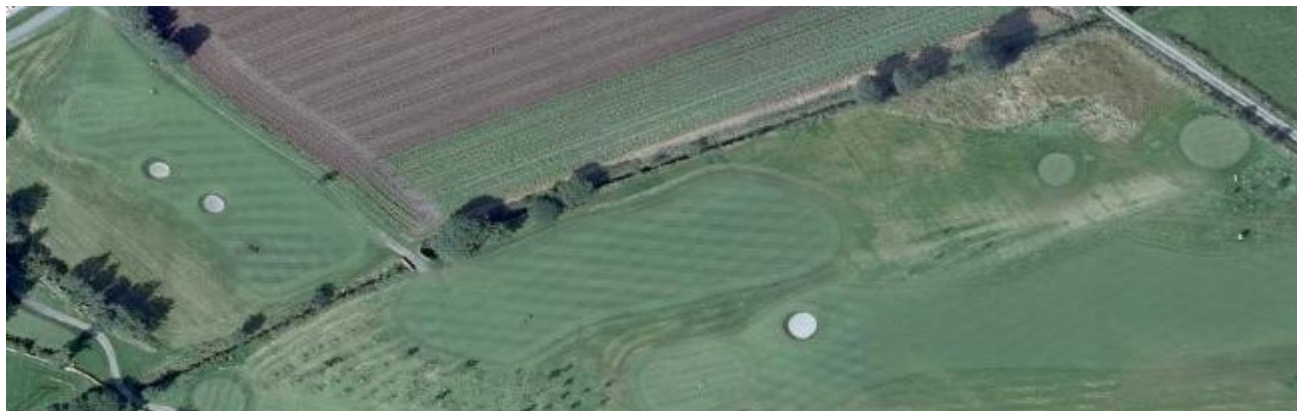
HULL 9 – PAR 4

OMRÅDE	TILSTAND	FORBEDRINGER	NYTT	Utbedres år	Kostnad
Vei	Tilstand på vei kan bli bedre.	Planere og kjøre på ny grus.			
Steingard					
Tee'er	Dårlig drenering av både dame og herre tee.	"dresse" tee'ene med sand for å få endret struktur på massen.	Stikking og dressing 3-4 ganger årlig	2013	
Fairway	Det er et generelt problem at det er dårlig drenert	Dresse fairway og luften.	Stikking og dressing	2013	
Greener	Greenene er tilfredstillende og forbedret.	Det vil fortsatt foregå hullstikking av greenene for å få skiftet ut topplaget med mer sandjord.	Stikking og dressing	2013	
Bunkere	Bunkere har dårlig dreneringsevne.	Sjekk drenering i all bunkere.	Skifte ut eksisterende sand med en mer drenerende type sand	2013	5000,-
Rough	Klippe roughhøyde så langt ned som mulig	Se om vi kan få gresset "tynnere" slik at det ikke blir så tett som nå. Gjøre ferdig åpen grøft som er på høyre side av dame tee.			
Semi Rough	2 klippe bredder

Drenering	Det er et generelt problem at det er dårlig drenert.				
Bekker og vannhinder	Holde området ryddig

Tre og beplating	Noen av trærne er døde.	Se om vi må skifte ut med nye trær			
Nye Hindringer			Vurdere ett par nye bunkere i bak kant av fairway ved brua.		
Diverse			Årlig HMS gjennomgang av banekomiteè	2013
